Sofortimplantation 11 nach Wurzel-Längsfraktur

Text/Bilder Dres. Alexandra und Benjamin Kette

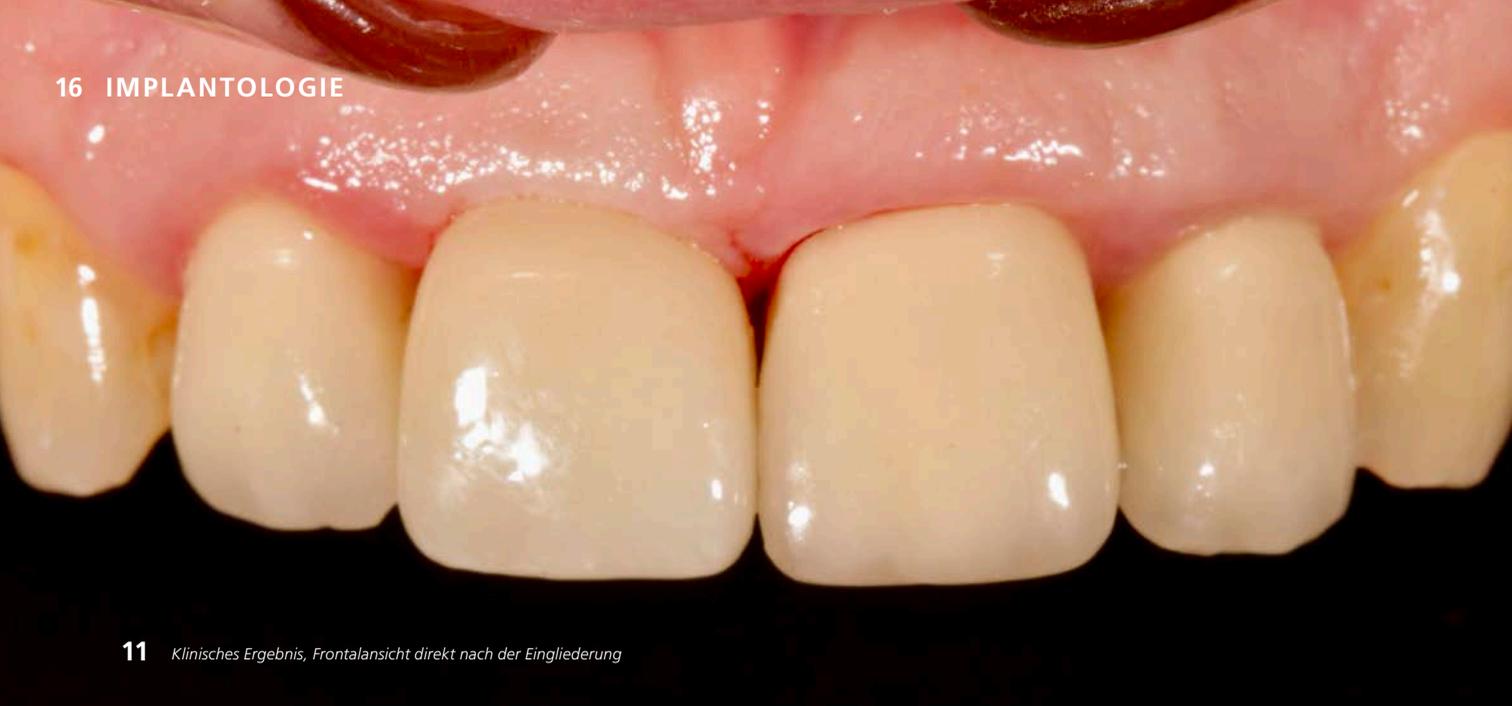
11 *Klinisches Ergebnis, Frontalansicht direkt nach der Eingliederung*

zweiteilig gestaltet und am 20.12.2021 zunächst provisorisch eingesetzt. Am Folgetag wurde die Abutmentschraube erneut unter Drehmomentkontrolle festgezogen und anschließend der Schraubkanal mit Teflonband und fließfähigen Composite verschlossen. Die Krone wurde mit einem semipermanenten Zement eingesetzt (implantlink semi forte, Detax, Ettlingen) (Abb. 11).

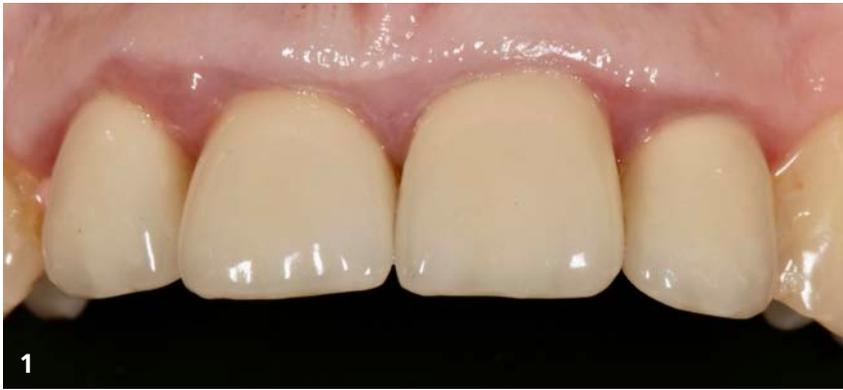
Klinisches Ausgangssituation, Frontalansicht

In der Zahnwurzel 11 wurde klinisch in vestibulo-orale Richtung eine Längsfraktur festgestellt. Der angefertigte Zahnfilm zeigte zusätzlich ein scharf begrenzt rundes hypodenses Areal von circa 2 mm Durchmesser mit Verdacht auf eine radikuläre Zyste (Abb. 1 und 2). Der Zahn 11 war mit einer circa 15 Jahre alten Wurzelfüllung sowie einem Stiftaufbau und einer VMK-Krone gleichen Alters versorgt. Zur Stabilisierung des postendodontischen Aufbaus war zusätzlich ein parapulpärer Stift eingesetzt worden. Die Nachbarzähne 12, 21 sowie auch der Zahn 22 waren ebenfalls mit Keramik verblendeten Edel-

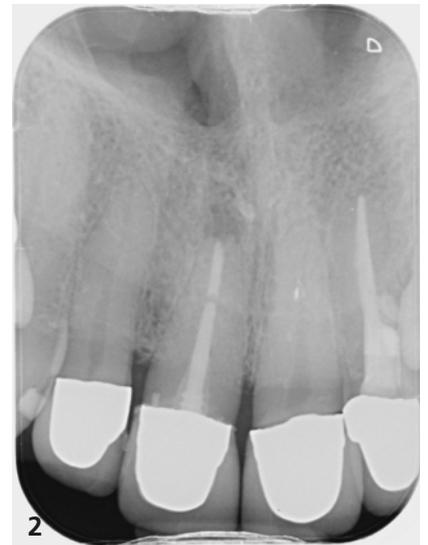
Radiologischer Ausgangsbefund, Zahnfilm 11

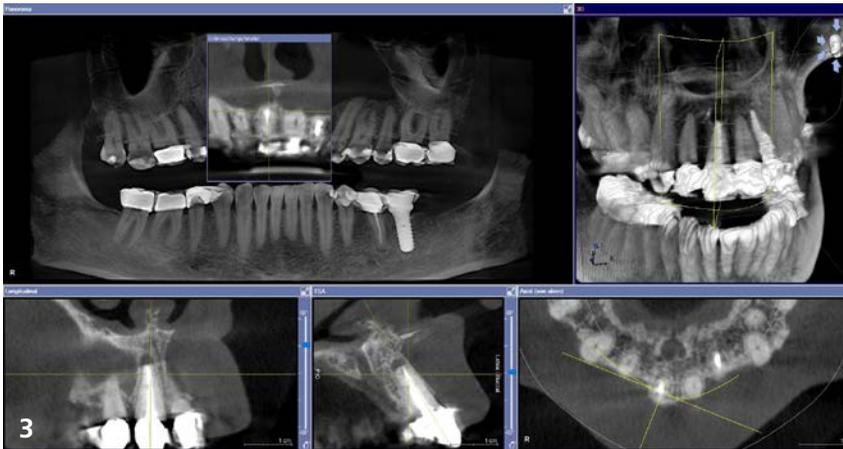
Auszug aus der präoperativen DVT, sagittale Ebene

Aufgrund der Längsfraktur war ein Erhalt des Zahnes 11 kontraindiziert. Ein Austausch der intakten Kronen 12, 21 und 22 sowie eine Brückenversorgung zum Lückenschluss 11 lehnte die Patientin ab. Zur weiteren Diagnostik wurde eine digitale Volumentomografie angefertigt. Aufgrund der ausreichenden knöchernen Dimension in vertikaler und horizontaler Richtung (Abb. 3), der guten Weichgewebsverhältnisse (dicker gingivaler Biotyp - low crest Typ) sowie der Abwesenheit einer floriden apikalen Entzündung, wurde die Entscheidung für eine Sofortimplantation mit Sofortversorgung getroffen.

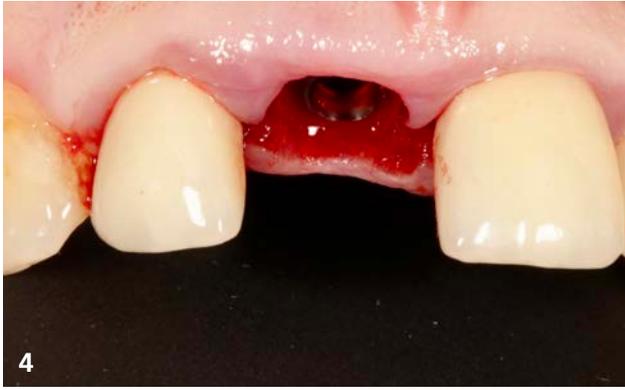
4 Implantat in situ, Frontalansicht

(PACT 400, Firma Cundente, Tübingen). Im Anschluss wurde ohne zusätzliche Lappenbildung oder Deperiostierung (flapless surgery protocol) das Implantatlager aufbereitet. Es wurde auf eine Positionierung im palatinalen Anteil der Extraktionsalveole geachtet, um die Resorption der bukkalen Knochenlamelle zu begrenzen und eine natürliche Ausformung des vestibulären Weichgewebes zu ermöglichen. Zudem kann somit eine ausreichende Primärstabilität auch bei großvolumigen Wurzeln erreicht werden. Im Anschluss wurde ein Implantat (Straumann RC BL 4,1 x 12 mm; Straumann, Basel) maschinell mit einem Drehmoment von 35 N/cm eingebracht (Abb. 4).

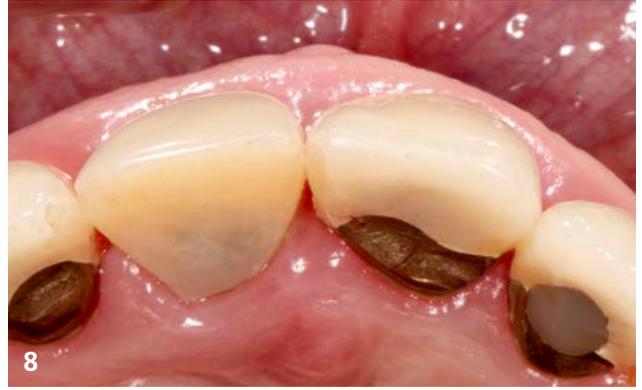
8 Provisorische Sofortversorgung, Okklusalan­sicht

visorische Versorgung ein zweiteiliges Design gewählt. Hierfür wurde die Situation nach Insertion des präparierten Abutments intraoral digital abgeformt (Primescan, Sirona, Bensheim) (Abb. 6). Die provisorische Krone wurde im hauseigenen Labor digital designed und ausgearbeitet (Sirona MCX 5, Sirona, Bensheim). Nach Konditionierung der PMMA Anteile mittels lighthärtendem Bondig (anaxblend bond LC, anaxdent, Stuttgart). Die Krone wurde außerhalb der statischen und dynamischen Okklusion konstruiert und dies wurde intraoral nach Einsetzen nochmals überprüft (Abb. 7 bis 10).

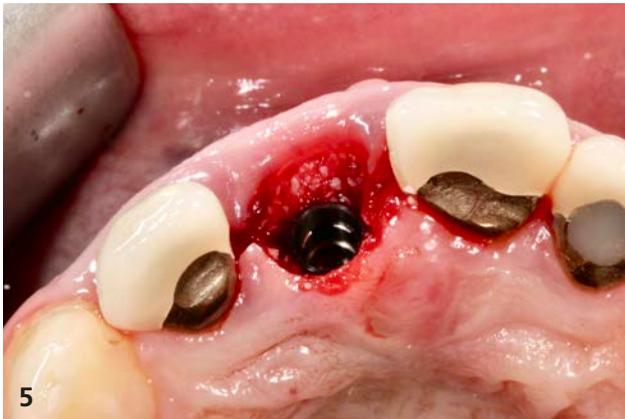
5 Implantat mit Augmentat, Okklusalan­sicht

Das sogenannte „jumping gap“, der Spalt zwischen Implantat-schulter und krestaler Knochenkante, wurde nach Einbringen einer Verschlusschraube mit partikulärem Knochenersatzmaterial boviner Herkunft (Bio Oss Collagen, Firma Geistlich, Wolhusen) aufgefüllt, welches vorsichtig mit einem Planstopfer nach apikal leicht verdichtet wurde (Abb. 5). Es wurde dann ein provisorisches Abutment (RC Vita CAD-Temp, Straumann, Basel) basal durch Composite anatomisch ausgeformt (Cervico System, VPI, Oroklini) und chairside präpariert. Um ein maximal ästhetisches Ergebnis zu erhalten wurde auch für die pro-

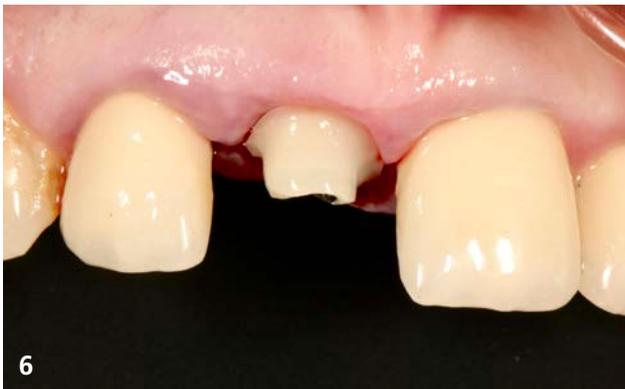
6 Ausgeformtes provisorisches Abutment, Frontalansicht

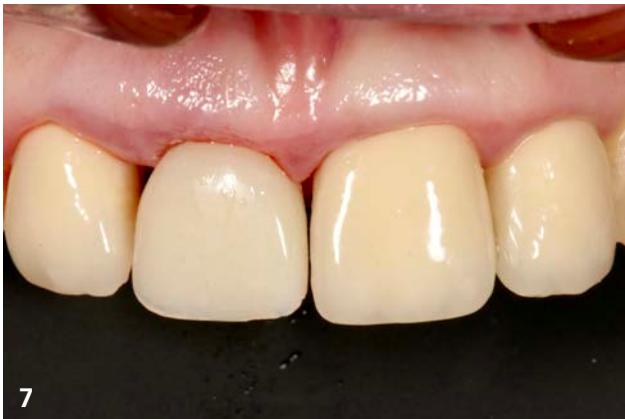
7 Provisorische Versorgung Sofortversorgung, Frontalansicht

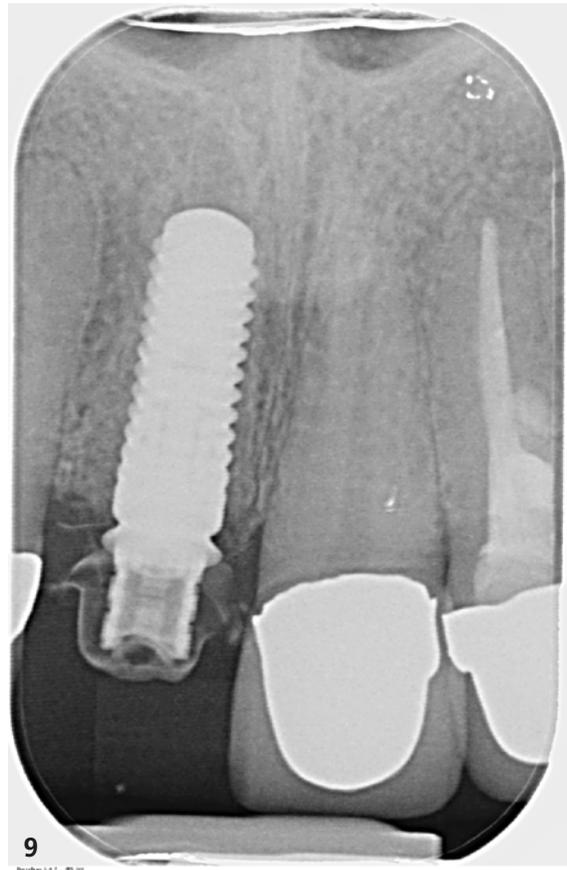
9 Radiologisches Kontrollbild postoperativ, Zahnfilm 11
